# PODLAHY NA NAŠICH ZÁMCÍCH

## NOVÁ PROHLÍDKOVÁ TRASA NA ZÁMKU PLOSKOVICE

### OBNOVA PARKET V PIANU NOBILE

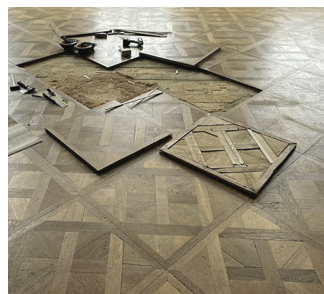
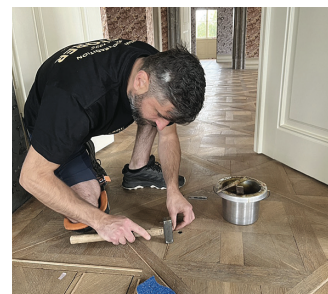
zrcadla a další zařízení a v neposlední řadě parketové podlahy. Opravy parketových podlah jsme prováděli na ploše zhruba 450 m<sup>2</sup>. Vady, které jsme opravovali, byly zejména propadlé a prasklé či vytopené parkety, chybějící dílky a růžky, poškozené bordury, spáry mezi parketami i uvnitř dílců, povrchové defekty nebo znečištění.

Nejrozsáhlejší opravy náš čekaly v ložnici císaře, kde byla podlaha minimálně dvakrát poškozena zatékáním vody a bylo nutné zhruba třetinu parket demontovat. Vlivem vlhkosti došlo také k lokálnímu poškození podkladního prkenného záklopu, který jsme vyměnili. Poté jsme rozebrali demontované parketové čtverce na jednotlivé dílky, které jsme očistili, doplnili chybějící části a znovu slepili, případně vyrobili repliky parket. Následně jsme parkety namontovali tradičním způsobem na prkenný podklad. Na podklad i parkety jsme použili historické dřevo a na slepení kožní klij zpracovávaný za tepla. Celou plochu ložnice jsme vyčistili a ošetřili tradičním parketovým voskem.

V dalších 11 pokojích, salonech a hlavním sále jsme prováděli zejména lokální opravy řady prasklých a zlomených parket, kterých bylo více než 70 kusů, doplňovali jsme chybějící dílky na zhruba 80 místech, špáry kterých bylo více než 200 kusů, a opravovali jsme i poškozené bordury. Lokálně v místech oprav jsme povrch parketových podlah opracovali ručně parketářskými hoblíky, parketářskými cidlinami a škrabkami. A stejně jako v ložnici císaře jsme i na lokální opravy použili historický dub, na lepení kožní klij za tepla a na povrch přírodní pigmenty a parketářský vosk.
